ISPITIVANJE PAROVODA VISOKOG PRITISKA METODAMA BEZ RAZARANJA MATERIJALA

HIGH PRESSURE STEAM LINE TESTING METHODS NO DESTRUCTIVE MATERIALS

Dino Tica, dipl. ing. mašinstva,
JP Elektroprivreda BiH Sarajevo
Podružnica Termoelektrana "Kakanj"
Kakanj

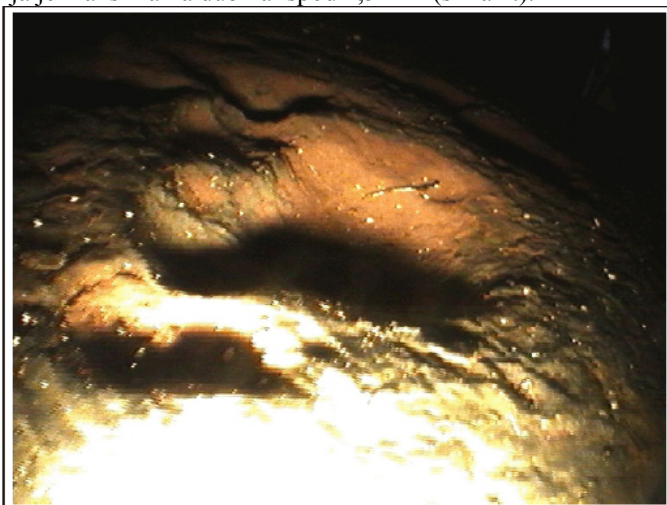
Slika 2. Rupičasta korozija

Na isječenom koljenu sa oznakom L7 prema programu ispitivanja provedeno je mjerenje prečnika i ovalnosti kao i endoskopski nalaz stanja unutrašnje površine. Prema izvještajima Fizikalnog laboratorija Instituta Kemal Kapetanović Zenica [3] na svim ispitanim elementima parovoda nisu konstatovani negativni nalazi, sa izuzetkom isječenog koljena. Na unutrašnjoj površini ovog koljena utvrđeno je postojanje izolovanih mjesta sa rupičastim korozionim oštećenjima čija je maksimalna dubina ispod 2,5 mm (slika 2.).

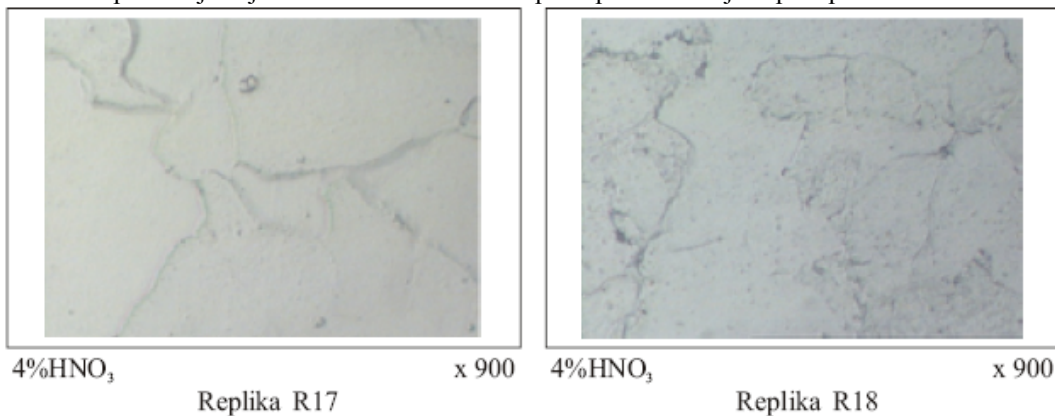
Slika 4. Mikrostrukture replika R17 i R18 parovoda svježe pare

Na slici 4. predstavljena je mikrostrukture uzetih replika parovoda svježe pare prema slici 3.

Vrijednosti izmjerenih tvrdoća na navedenim replikama nalaze se u intervalu od 122 do 145 HB osim za T-komad sa oznakom T1 na desnoj strani parovoda koja iznosi 156 HB.

Na svim ispitanim replikama mikrostrukture parovoda svježe pare, materijala parovoda odgovara feritno - karbidnom matriksu sa ogrubljenim izoliranim karbidima po granici zrna. Izražena je pojava izoliranih pojedinačnih mikropora veličine od 1 μm do 3 μm . Ovo stanje mikrostrukture parovoda svježe pare odgovara stepenu iscrpljenosti materijala usljed puzanja u granicama od 40 do 50 %. Vrijednosti izmjerenih tvrdoća na replikama mikrostrukture parovoda svježe pare nalaze se u intervalu od 122 do 145 HB osim za T-komad sa oznakom T1 na desnoj strani parovoda koja iznosi 156 HB. Iz svega gore navedenog može se steći zaključak da parovod svježe pare može biti u funkciji još neko vrijeme (cca 15000 pogonskih sati). Navedeno vrijeme od 15000 pogonski sati je dovoljno da se parovodi zamjene u potpunosti i produži raspoloživost i pouzdanost bloka 5.
