ISPITIVANJE PAROVODA VISOKOG PRITISKA METODAMA BEZ RAZARANJA MATERIJALA

HIGH PRESSURE STEAM LINE TESTING METHODS NO DESTRUCTIVE MATERIALS

Parovod svježe pare kao integralni dio bloka 5, snage 110 MW u Termoelektrana "Kakanj" nalaze se u eksploataciji od puštanja u pogon ovog bloka 1969. godine i sa 31.12.2005. godine ukupno je ostvario 186.953 pogonskih sati. Do početka jula 2008. godine ukupan broj pogonskih sati je prešao 190.000. Blok je imao više od 1000 startova od čega je oko 500 bilo hladnih nakon zastoja dužih od 32 sata. Ispitivanje je provedeno u skladu sa tehničkim zahtjevima serije evropskih standarda EN 13480, odnosno standarda EN 13480-Dio 5: Inspekcija i ispitivanje.

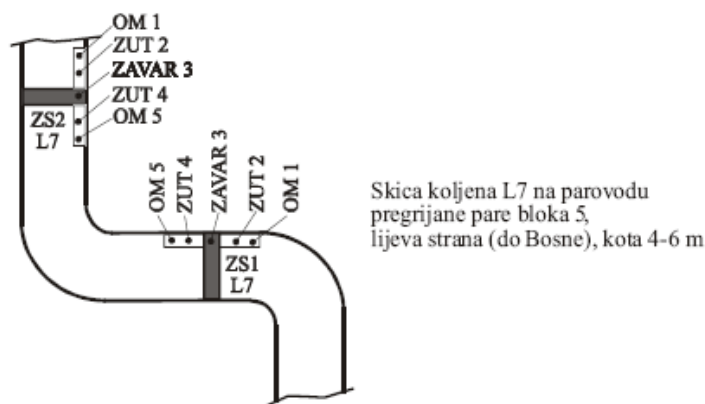
Slika 1. Prikaz mjesta ispitivanja tvrdoće zavarenih spojeva

Izvršeno je i ispitivanje tvrdoće novoizvedenih zavarenih spojeva za koljeno sa oznakom L7.

Na slici 1. dat je prikaz mjesta ispitivanja tvrdoće zavarenih spojeva gdje je:

| Oznaka zavarenog spoja | Izmjerene tvrdoće | | | | |
|---|---|---|---|---|---|
| ZS1 L7 | 151 | 145 | 245 | 137 | 124 |
| Srednja vrijednost | 145 | 142 | 234 | 134 | 127 |
| Srednja vrijednost | 137 | 137 | 184 | 142 | 143 |

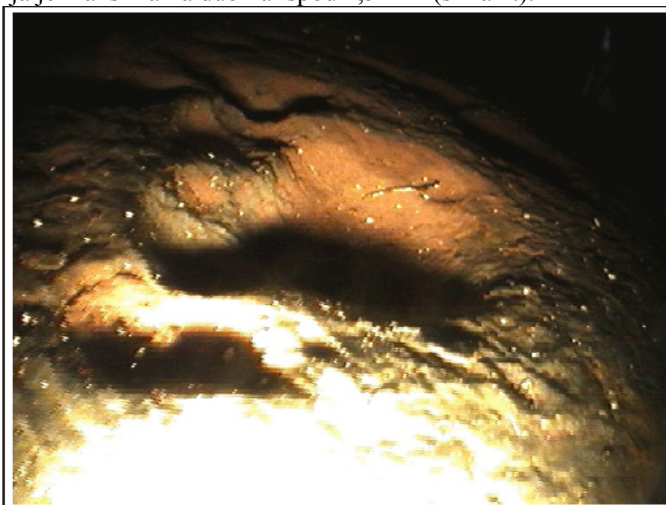
Slika 2. Rupičasta korozija

Na isječenom koljenu sa oznakom L7 prema programu ispitivanja provedeno je mjerenje prečnika i ovalnosti kao i endoskopski nalaz stanja unutrašnje površine. Prema izvještajima Fizikalnog laboratorija Instituta Kemal Kapetanović Zenica [3] na svim ispitanim elementima parovoda nisu konstatovani negativni nalazi, sa izuzetkom isječenog koljena. Na unutrašnjoj površini ovog koljena utvrđeno je postojanje izolovanih mjesta sa rupičastim korozionim oštećenjima čija je maksimalna dubina ispod 2,5 mm (slika 2.).

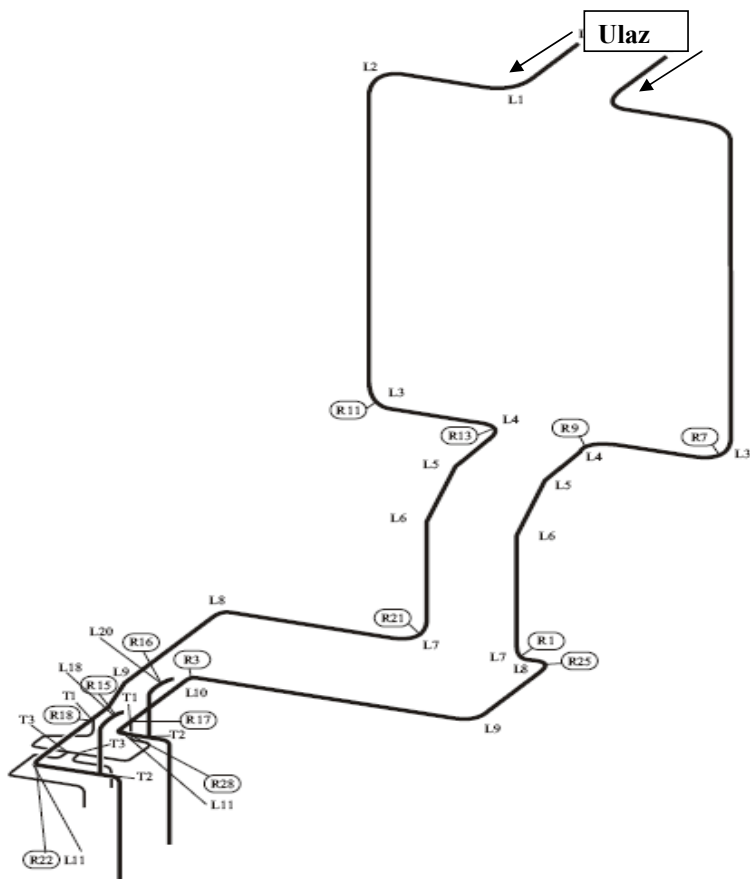
Slika 3. Mjesta uzimanja replika mikrostrukture parovoda svježe pare

Izmjerene vrijednosti debljine stijenke na koljenima parovoda Ø245x28 mm, mjerene na vanjskoj izvodnici kao kritičnom dijelu koljena su u granicama od 24,6 mm do 27,8 mm. Iste izmjerene vrijednosti debljine stijenke za dijelove parovoda Ø159x18 mm se nalaze u intervalu između 15,4 i 15,8 mm. U tabelama 2., i 3. dat je pregled izmjerenih debljina stjenki lukova parovoda svježe pare na bloku 5 – 110 MW u TE „Kakanj“ – Kakanj prikazan na slici 3.

Izmjerene vrijednosti ovalnosti na isječenom koljenu su od 0,1 % do 2,0 %. Kako je dato prema slici 3., te u tabeli 4. na svim ispitanim replikama mikrostrukturi materijala odgovara feritno - karbidnom matriksu sa ogrubljenim izoliranim karbidima po granici zrna i pojavom izoliranih pojedinačnih mikropora veličine od 1 µm do 3 µm. Ovo stanje mikrostrukture odgovara stepenu iscrpljenosti materijala usljed puzanja u granicama od 40 do 50 %.

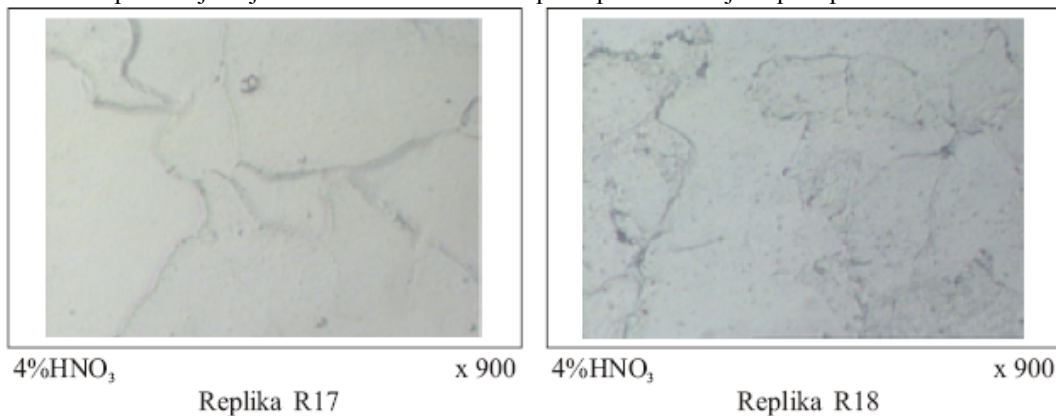
Slika 4. Mikrostrukture replika R17 i R18 parovoda svježe pare

| Redni broj | Lokacija uzimanja replike | Oznaka replike | Mikrostruktura* | Ocjena ** | Tvrdoća HB Prosječna vrijednost |
|---|---|---|---|---|---|
| 10. | PSP D T1 | R18 | F+K+ostaci degradirano g perlita | 2 | 156 |

Na slici 4. predstavljena je mikrostrukture uzetih replika parovoda svježe pare prema slici 3.

Vrijednosti izmjerenih tvrdoća na navedenim replikama nalaze se u intervalu od 122 do 145 HB osim za T-komad sa oznakom T1 na desnoj strani parovoda koja iznosi 156 HB.

Na svim ispitanim replikama mikrostrukture parovoda svježe pare, materijala parovoda odgovara feritno - karbidnom matriksu sa ogrubljenim izoliranim karbidima po granici zrna. Izražena je pojava izoliranih pojedinačnih mikropora veličine od 1 μm do 3 μm . Ovo stanje mikrostrukture parovoda svježe pare odgovara stepenu iscrpljenosti materijala usljed puzanja u granicama od 40 do 50 %. Vrijednosti izmjerenih tvrdoća na replikama mikrostrukture parovoda svježe pare nalaze se u intervalu od 122 do 145 HB osim za T-komad sa oznakom T1 na desnoj strani parovoda koja iznosi 156 HB. Iz svega gore navedenog može se steći zaključak da parovod svježe pare može biti u funkciji još neko vrijeme (cca 15000 pogonskih sati). Navedeno vrijeme od 15000 pogonski sati je dovoljno da se parovodi zamjene u potpunosti i produži raspoloživost i pouzdanost bloka 5.
