KONTROLA KVALITETA IZRADE DRVENIH KROVNIH KONSTRUKCIJA

THE QUALITY CONTROL OF PROCESSING TIMBER ROOF STRUCTURES

Prof.dr. Sulejman Meta,
Fakultet Primenjenih Nauka, DUT-Tetovo, Makedonija

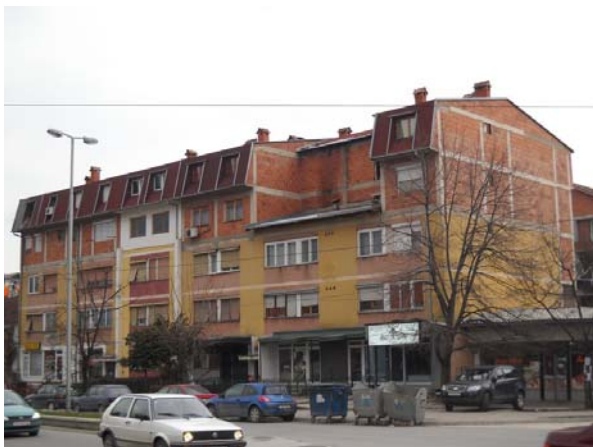
Slika 1. Nadgradnja od dva nova sprata na postojeći objekat od dva sprata

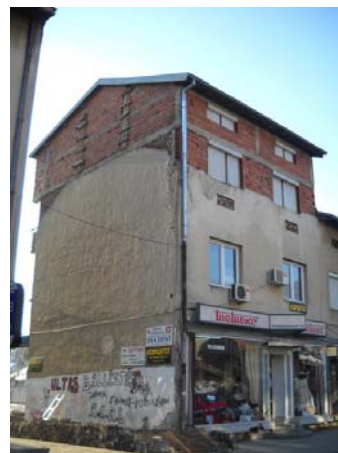
Slika 2. Nadgradnja nad već ruiniranim objektom

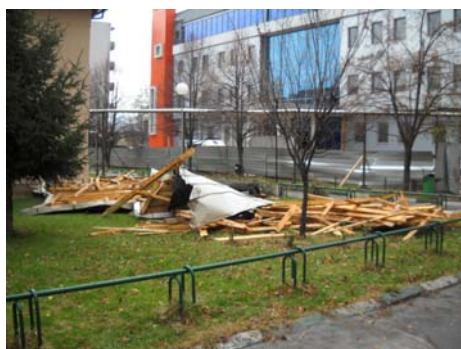
Slika 3. *Srušena krovna konstrukcija Tetovske kliničke bolnice*

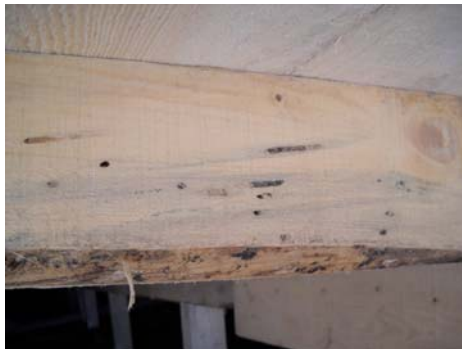
Slika 4. *Upotreba vanstandardne drvene građe*

Materijal koji je upotrebljavan kod krovnih konstrukcija, pre svega bio je nestandardan sa mnogo nedostataka kao: kvrge veličine veće od 1/3 poprečnog preseka i prelaze kroz ceo poprečni presek greda; trulež i obojenost drveta; greške od insekata (sl. 4); lisičavost i neokrajčenost; nepravilnost i usukanost vlakana; neostranjena srž drveta kao i još mnogo drugih grešaka drveta. U skoro svim elementima konstrukcije uočavaju se više grešaka na jednom rogom, podrožnjačem, slemenici, stubovima kao i na venčanicama i podlimnim daskama.

4. Drvena građa koja se upotrebljava za gradnju krovova mora predhono da se prover i ispita, posebno njeno zdravstveno stanje kao i kvalitetna klasa iste.

6. Radove izgradnje i rekonstrukcije drvenih krovova, prepuštiti stručnim preduzećima, obučanim i specijalizovanim institucijama.
7. Podići nivo izrade drvenih krovnih konstrukcija uvođenjem višeg stepena obrade (hoblanje drvene građe) i zaštite drveta, kao i odstranjivanje defekata pre montaže u krovnu konstrukciju.

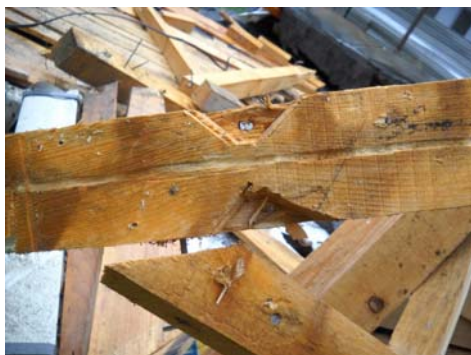
Slika 5. Gruba obrada i oslabljivanje nosećih greda zbog "kratkoče" eksera

Kod tesarских radova primećuju se jako grubi i neprofesionalni postupci obrade drveta, svugda kao spojna sredstva upotrebljavani su samo ekseri, tesarске veze ne postoje ili su neprofesionalno urađene i bez potrebne geometrije.

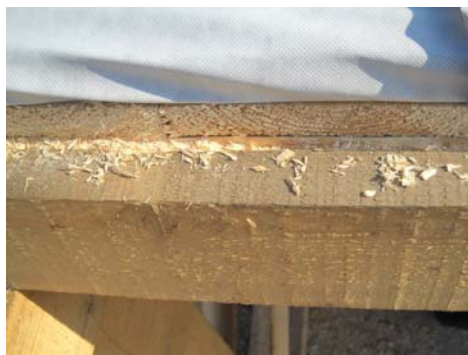
Slika 6. Upotreba motorne testere za prerezivanje dasaka, oslabljivanje i oštećivanje nosećih rogova

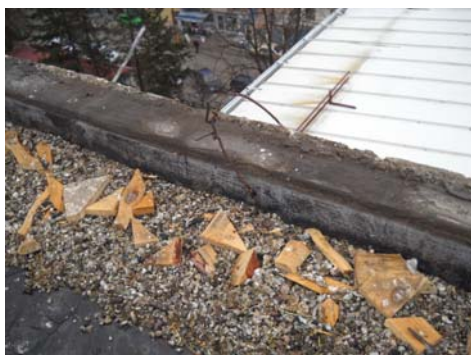
Slika 7. Vezivanje venčanica tankom žicom i armaturom, umesto ankerisanja

Samo ankerisanje krovne konstrukcije i povezivanje sa armirano-betonskom konstrukcijom, vršeno je vezivanjem tankom armaturom (sl. 7), pri čemu sama veza je bila labava, što je i omogućavalo dejstvu vetra da „ljulja” krovnu konstrukciju a zatim i da je sruši. Na slici br. 7 i 8, jasno se uočava nered samoga rada, po završetku montaže krovnih konstrukcija, nisu uklonjeni viškovi i otpadci materijala kao što su: okrajci drveta, parčadi lima, silikonske boce, eksera i drugo.

3. Posebnu pažnju posvetiti ankerisanja osnove krovne konstrukcije za armorano-betonske nosače, ne primenjivati dosadašni metod i praksu vezivanja žicom i armaturom, koja se pokazala neadekvatnom.

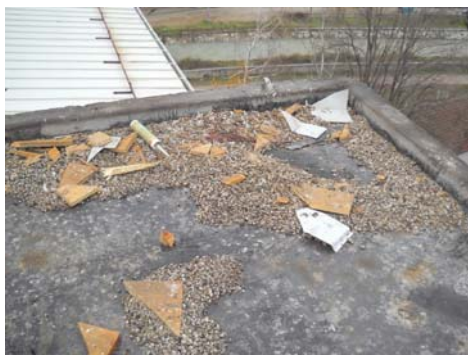
Slika 8. Ostavljeni radni nered u osnovi montiranog krova, otpadci od drveta i pokrivačkih radova
